Das Potenzial naturnaher Triebwerkskanäle als eigenständiger Biotoptyp

Annett Weiß und Carsten Arndt

3 Der Triebwerkskanal der Wasserkraftanlage Elbersdorfer Mühle

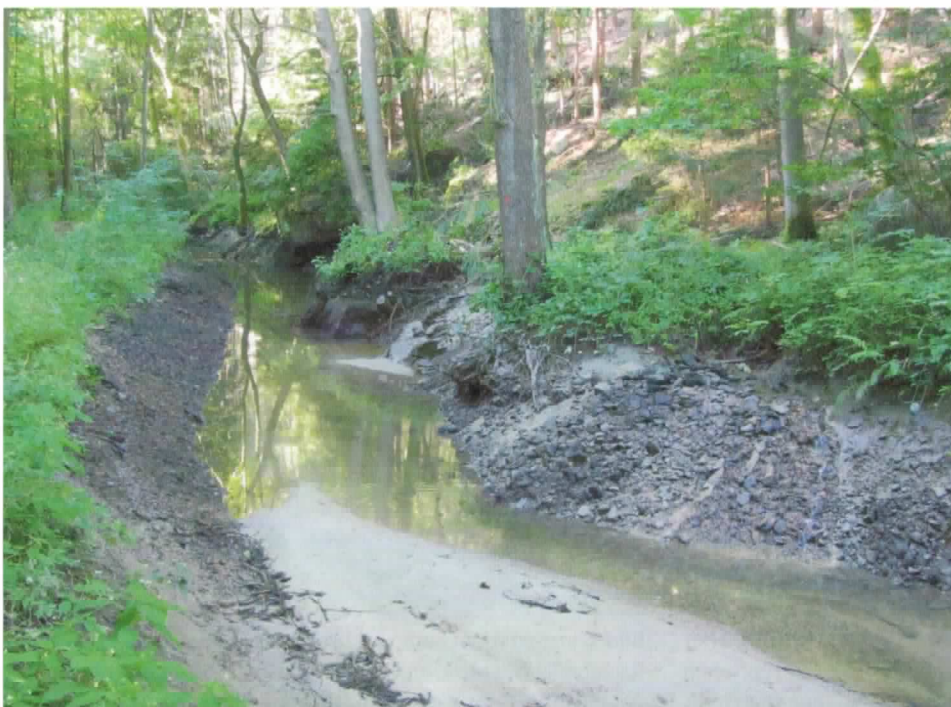
Bild 1: Obergraben der WKA Elbersdorfer Mühle während einer betriebsbedingten Absenkung (Quelle: Weiß)

Im Zuge einer betriebsbedingten Wasserspiegelabsenkung am Mühlgraben der WKA Elbersdorfer Mühle im August 2013 war es möglich, eine stichprobenhafte Untersuchung der strukturellen und faunistischen Ausstattung durchzuführen.

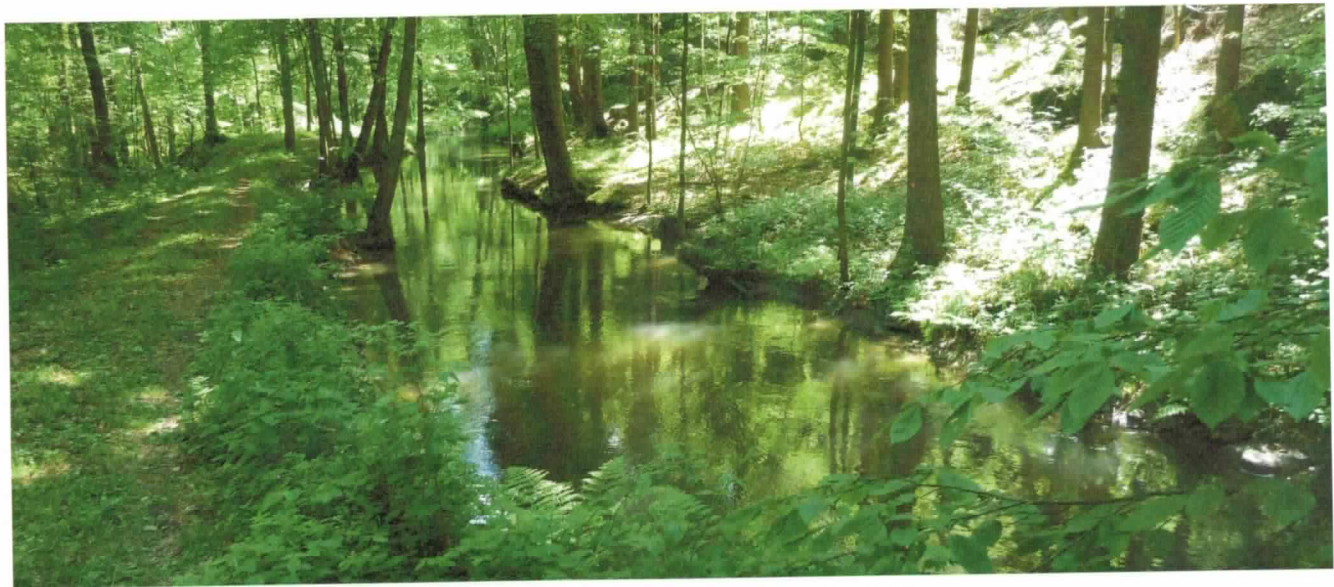
Bild 6: Vegetation am naturnahen Obergraben der WKA Elbersdorfer Mühle (Quelle: Weiß)

Die Uferböschungen des Mühlgrabens (**Bild 6**) werden überwiegend von Schwarzerlen (*Alnus glutinosa*), Weiden (*Salix* sp.) und Schwarzem Holunder (*Sambucus nigra*) gesäumt. Im Wasser und entlang der Ufer wachsen u. a. Wassermoose, Flutender Schwaden (*Glyceria fluitans*), Wasserstern (*Callitriche* sp.), Weißes Straußgras (*Agrostis stolonifera*), Bachbungen-Ehrenpreis (*Veronica beccabunga*), Brunnenkresse (*Nasturtium officinale*) und Bitteres Schaumkraut (*Cardamine amara*). Im schattigen Unterwuchs der Ufergehölze gedeihen Buschwindröschen (*Anemone nemorosa*), Wald-Sauerklee (*Oxalis acetosella*), Goldnessel (*Lamium galeobdolon*), Wald-
